Implementatie / in gebruik

> Stabiliteit veenkade m.o. klimaatverandering

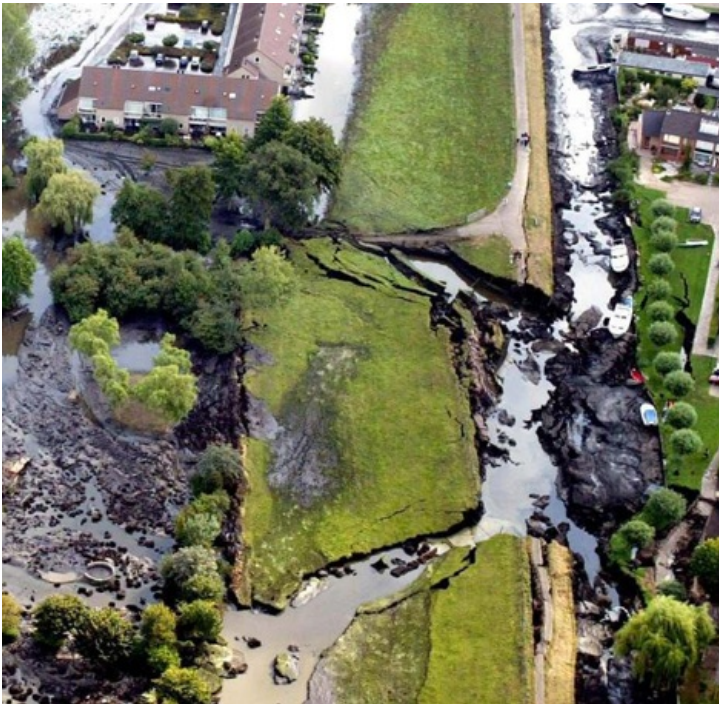
In de nacht van maandag 25 op dinsdag 26 augustus 2003 is de boezemkade van de ringvaart van de polder Groot-Mijdrecht bij Wilnis doorgebroken. Deze doorbraak heeft ertoe geleid dat een deel van de wijk Wilnis Veenzijde zware schade heeft geleden. Door droogte veroorzaakte krimp en gewichtsverlies hebben horizontale vervormingen van het dijklichaam veroorzaakt waardoor infiltratie van boezemwater naar het diepe zand heeft plaatsgevonden en uiteindelijk de gehele dijk is bezweken.

Over een lengte van ruim 60 m is de kade naar binnen toe verschoven, waarbij de verschoven grondmoot (bres) aan de westelijke rand circa 5,5 m en de oostelijke rand circa 7,5 m naar binnen toe is verschoven. (*Bruijn, 2004*).

Direct na het verschuiven van de waterkering zijn door AGV/DWR een groot aantal maatregelen genomen om verdere schade te voorkomen. Tevens zijn herstelwerkzaamheden uitgevoerd. De gaten zijn in de lengterichting van de boezem gedicht met stalen damwanden tot in de kleilaag onder het veenpakket in de polder; kosten: 1,2 miljoen euro. De damwanden belopen ongeveer 300 meter, omdat de kades aan beide kanten van de gaten ernstig beschadigd waren en niet meer optimaal gerepareerd konden worden.

Om verdere waterhuishoudkundige schade te voorkomen is de Ringvaart gecompartmenteerd met behulp van damwandschermen in combinatie met kleidammen. Hierdoor kon de rest van het gebied kort na ontdekking van de afschuiving weer op peil gebracht worden. Om het verschuiven en of afschuiven van de rest van de waterkering te voorkomen is besloten om de binnenberm van de waterkering met behulp van zand te verzwaren. Omdat bleek dat de waterkering ten oosten van de Bres niet stabiel was is besloten om over 220 meter nog meer damwandschermen aan te brengen.

Na het plaatsen van het damwandscherm langs het bovenland is begonnen met het ophogen van het verzakte terrein met behulp van licht opvulmateriaal (bims) in combinatie met afdekgrond. Na het plaatsen van de damwand in de waterkering is het peil in de Ringvaart voor zover mogelijk verhoogd met als doel verdere inklinking van de waterkering en het bovenland te voorkomen.
